Ενισχύσεις ιστορικών κτιρίων από λιθοδομή

Χριστίνα Ιωακειμίδου - 10/06/2026

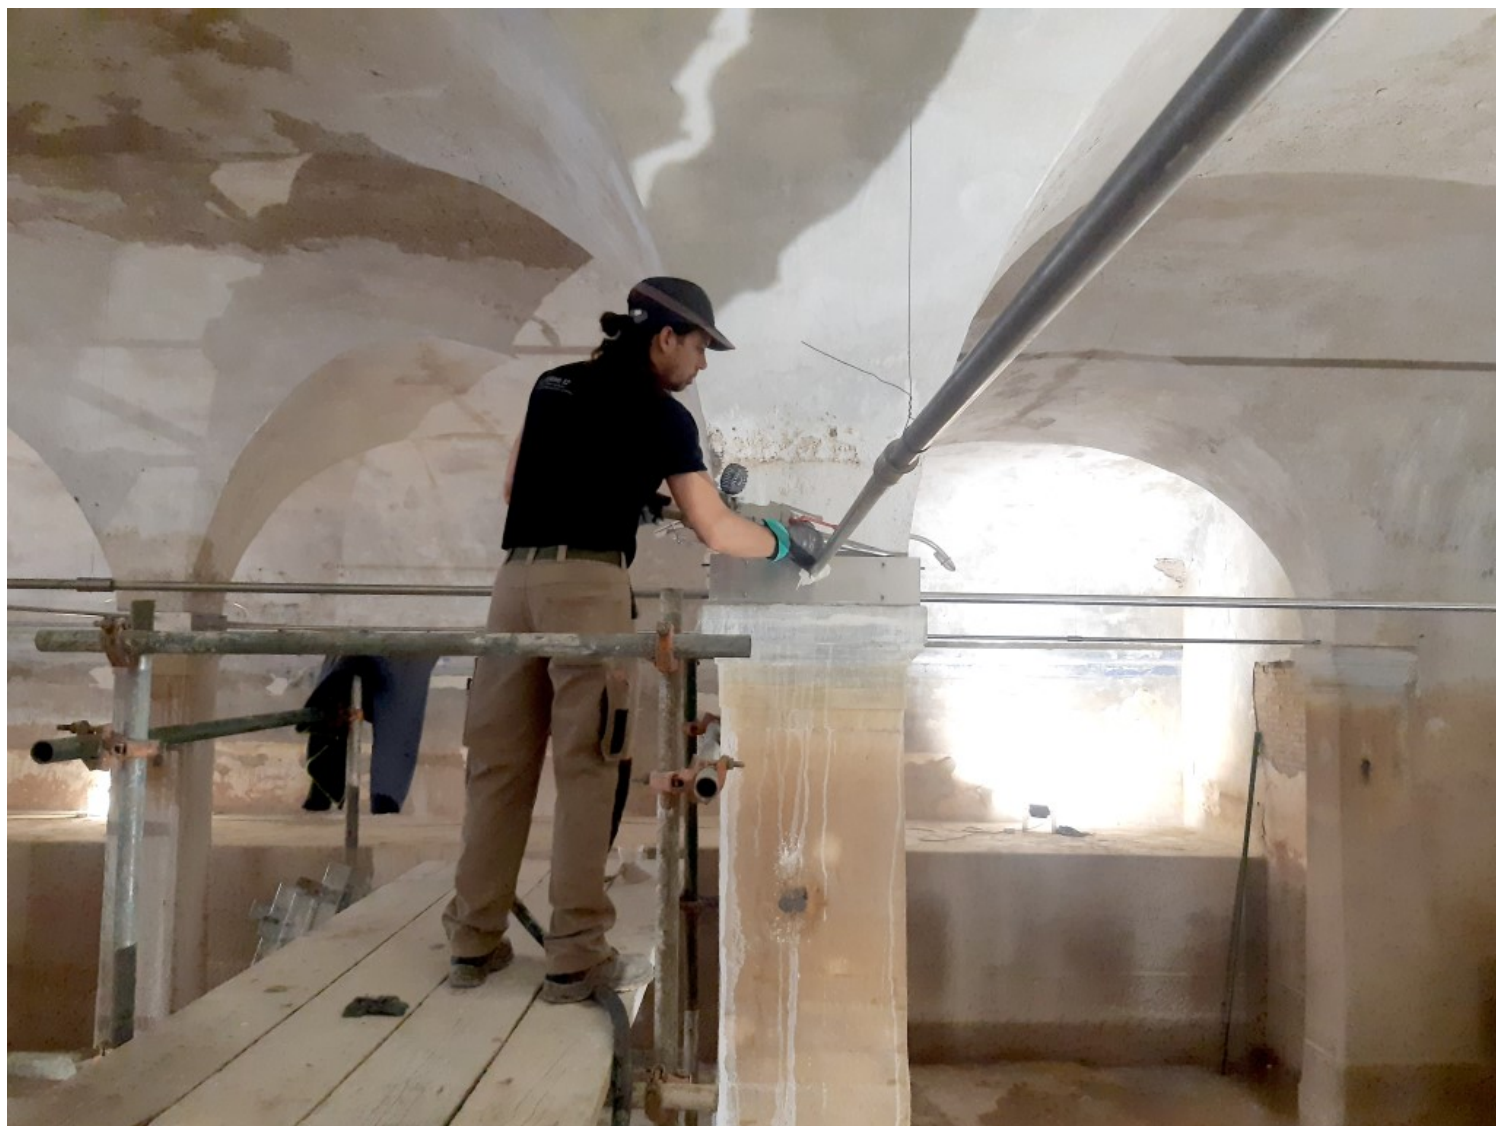
Παρά την απουσία αντισεισμικού σχεδιασμού κατά την κατασκευή του, το δομικό σύστημα επέδειξε εξαιρετική συμπεριφορά στο πέρασμα του χρόνου. Για την ανάλυση χρησιμοποιήθηκε σεισμικό φάσμα με συντελεστή συμπεριφοράς ίσο με τη μονάδα, καθώς η κατασκευή δεν διαθέτει πλαστιμότητα, εξαιτίας ενός εξαιρετικά ευαίσθητου σημείου που εντοπίστηκε κατά την αποτύπωση: τη σύνδεση των ολόσωμων μαρμάρινων κιόνων με τα σταυροθόλια που είναι κατασκευασμένα από συμπαγή τούβλα. Αυτή η διεπιφάνεια αποτελεί τον αδύναμο κρίκο της κατασκευής. Συνεπώς, δημιουργήθηκαν δύο ανεξάρτητα ψηφιακά προσομοιώματα στα προγράμματα ETABS και Scada Pro, και έγιναν αναλύσεις τα αποτελέσματα των οποίων έδειξαν ότι τα σταυροθόλια βρίσκονται υπό διαρκή θλίψη, με τις αναπτυσσόμενες τάσεις να μην υπερβαίνουν τις αντοχές των υλικών. Οι πλευρικές ωθήσεις των γαιών στους τρεις περιμετρικούς τοίχους λειτουργούν ευεργετικά, δημιουργώντας μια συνθήκη εγκιβωτισμού και θλίψης, με αποτέλεσμα να εξασφαλίζεται η ισορροπία των θόλων έναντι των μεγάλων ιδίων βαρών της ανωδομής και του κινηματογράφου. Οι συνολικές μετατοπίσεις είναι εντός των κανονιστικών ορίων, ωστόσο εντοπίστηκε έντονο πρόβλημα διαφορετικής μετακίνησης, αφού τα εσωτερικά υποστύλωμα παρουσιάζουν σχεδόν διπλάσια δυνητική μετακίνηση σε σχέση με τους περιμετρικούς τοίχους, δημιουργώντας τον κίνδυνο αστοχίας της ευαίσθητης σύνδεσης κιόνων και τούβλινων σταυροθολίων κατά τη διάρκεια ενός σεισμού.

Τοποθέτηση ελκυστήρων για την ενίσχυση με ήπιες επεμβάσεις της Αδριανείου Δεξαμενής.

Για την αντιμετώπιση του προβλήματος, σχεδιάστηκε ένα σύστημα επεμβάσεων που δεν αλλοιώνει τα δυναμικά χαρακτηριστικά του μνημείου, όπως αναφέρει ο ομιλητής. Πρώτον, εγκαταστάθηκε ένα δίκτυο μεταλλικών ελκυστήρων μικρής διατομής, με σκοπό τη σύνδεση των κιόνων στη στέψη τους με τους περιμετρικούς τοίχους, ώστε να αποτραπεί η έναρξη της διαφορικής μετακίνησης. Για τη διαστασιολόγησή τους εκτελέστηκαν στατικές μη γραμμικές αναλύσεις, όπου οι ελκυστήρες που βρέθηκαν να θλίβονται αφαιρούνταν αυτόματα από το μοντέλο. Οι ελκυστήρες τοποθετήθηκαν μέσω διαμπερών οπών που δημιουργήθηκαν στο μνημείο και η τάυσή τους έγινε με τη χρήση δυναμόκλειδου και ελέγχθηκε με laser, χωρίς να εφαρμοστεί προένταση, παρά μόνο η απαιτούμενη τάση, με σκοπό να ενεργοποιηθούν άμεσα σε εφελκυσμό. Δεύτερον, για την τοπική ενίσχυση του αδύναμου σημείου στη διεπιφάνεια κιόνων και θόλων, τοποθετήθηκαν κεκλιμένα αγκύρια $\Phi 12$ και περιμετρικά μεταλλικά κολάρα στη στέψη των κιόνων, όπου πραγματοποιήθηκε έγχυση ενέματος. Τρίτον, στην μπροστινή όψη έγινε αρμολόγημα και τοποθετήθηκαν ισχυροί διαμπερείς ελκυστήρες $\Phi 25$ για τη μόνιμη συρραφή της ρωγμής αποκόλλησης και τη σύνδεση ολόκληρου του μετώπου με το υπόλοιπο σώμα της Δεξαμενής.
