Ενισχύσεις ιστορικών κτιρίων από λιθοδομή

Χριστίνα Ιωακειμίδου - 10/06/2026

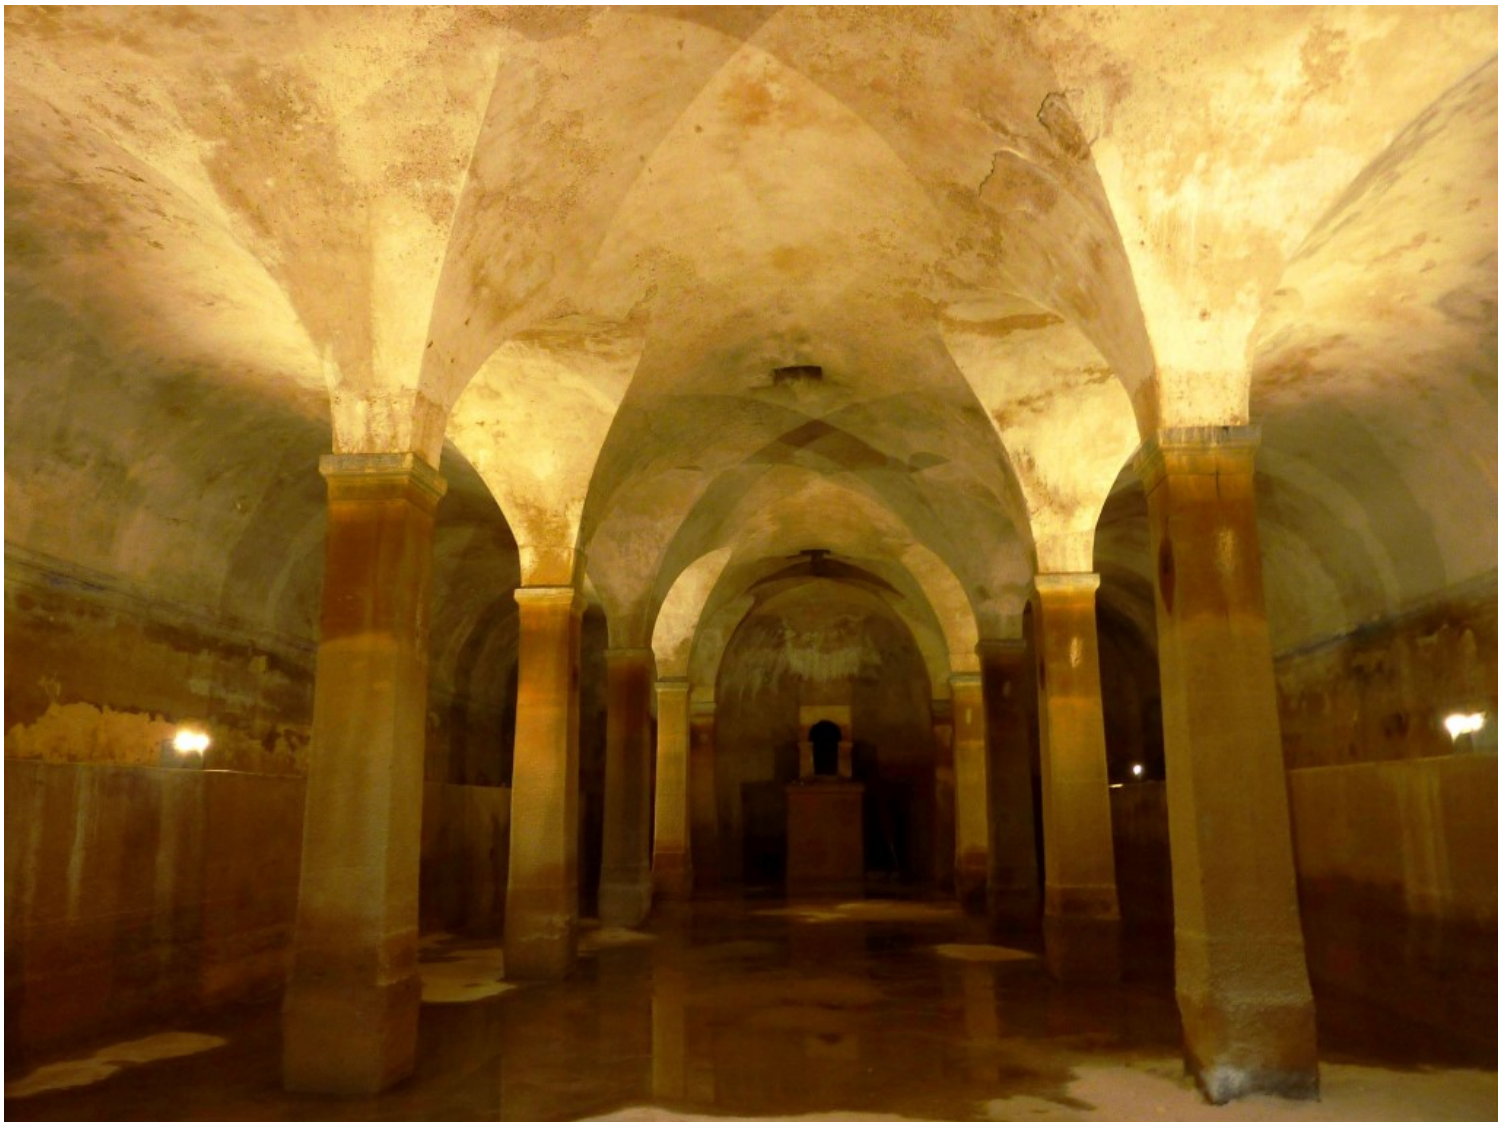
Εσωτερικό Αδριανείου Δεξαμενής, διακρίνονται οι μαρμάρيني κίονες και τα σταυροθόλια.

Γύρω στο 1990, για τη λειτουργία του κινηματογράφου, διαστρώθηκε μια πλάκα από οπλισμένο σκυρόδεμα πάνω από την οροφή της δεξαμενής, χωρίς όμως να προηγηθεί στατική μελέτη ή έλεγχος. Στα πλαίσια της ανάδειξης του μνημείου, ανατέθηκε η εκπόνηση στατικής αποτίμησης στις εταιρείες Δίκτυο Συμβούλων Μηχανικών και Equidas Consulting Engineers.
