Αποκατάσταση και Ανάδειξη του Ναού της Παναγίας Γοργοεπηκόου στη Βέροια

Διπλωματική Εργασία

Δ.Π.Μ.Σ.: Προ.Συν.Απο., Α.Π.Θ.

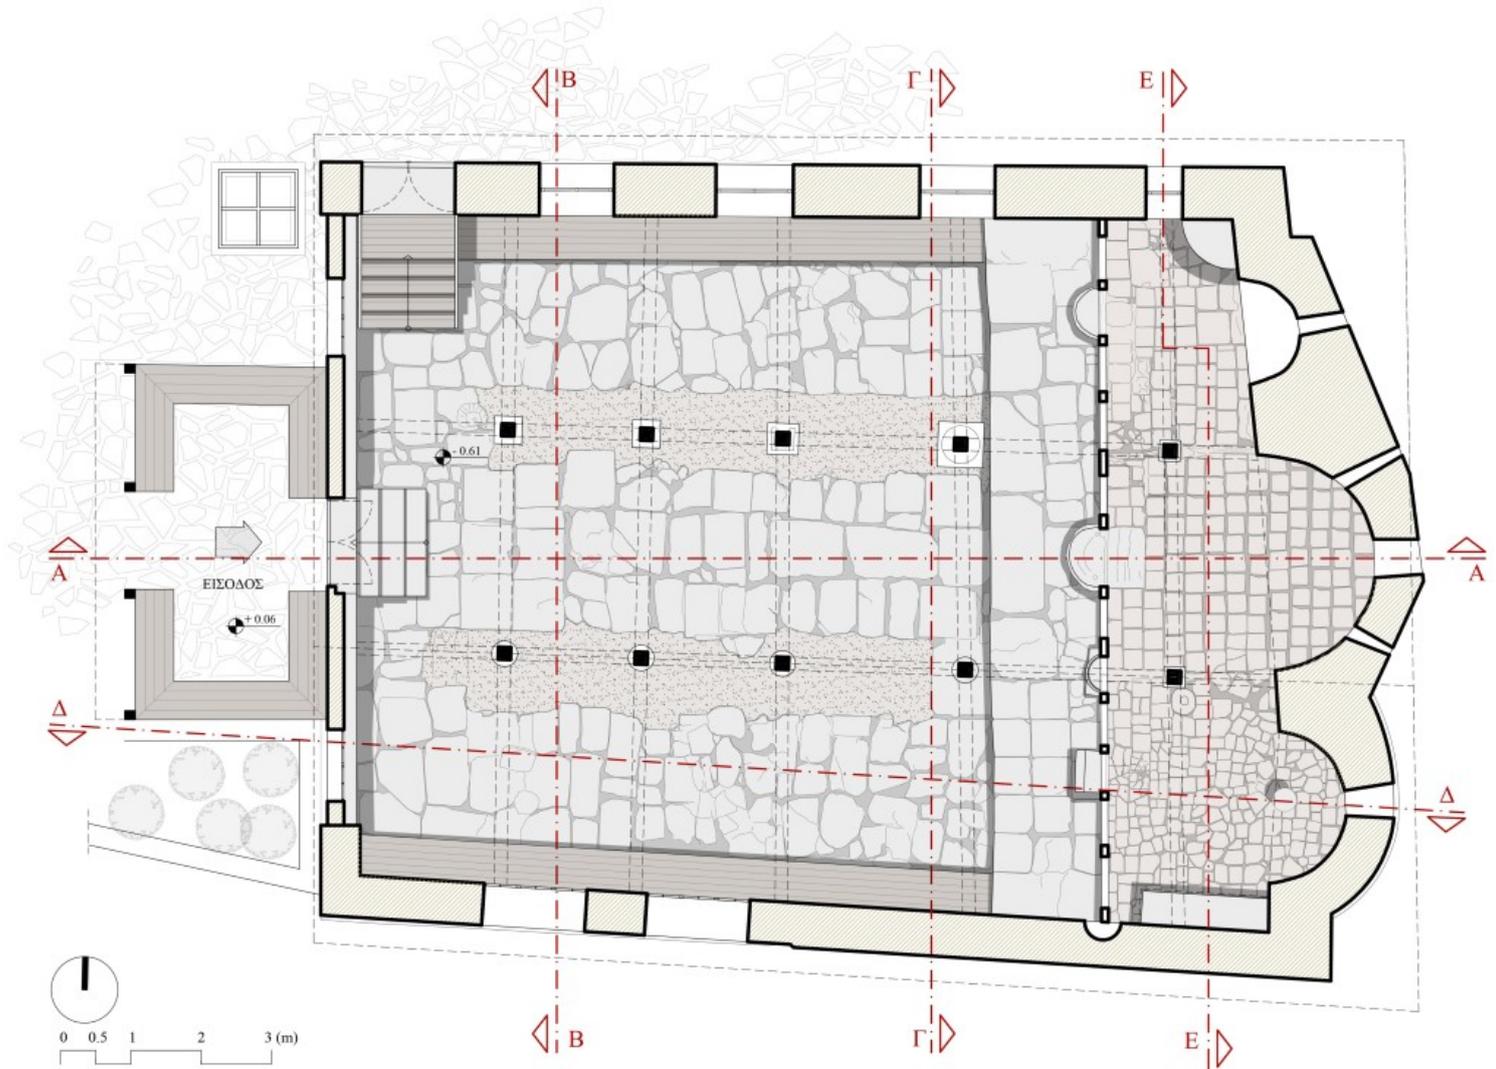
ΚΑΤΟΨΗ ΝΑΟΥ ΠΡΟΤΑΣΗ

Οι επεμβάσεις αποκατάστασης του ναού που προτείνονται στην εργασία, θέτουν ως στόχο την αισθητική και λειτουργική αναβάθμιση, μεριμνώντας παράλληλα για τη διαφύλαξη και ανάδειξη των ιστορικών τεκμηρίων. Ωστόσο, αξίζει να σημειωθεί πως δεν έχουν πραγματοποιηθεί, μέχρι στιγμής, ανασκαφικές έρευνες για τη διερεύνηση των θεμελίων του ναού. Πρόκειται για ένα στάδιο αναμφισβήτητης αξίας και προτεραιότητας, σε ότι αφορά την τεκμηρίωση του εκάστοτε μνημείου. Ως εκ τούτου, όσες επεμβάσεις προτείνονται, εμπεριέχουν το ενδεχόμενο ενός μελλοντικού επαναπροσδιορισμού, εφόσον προκύψουν νέα, καθοριστικής σημασίας, δεδομένα.

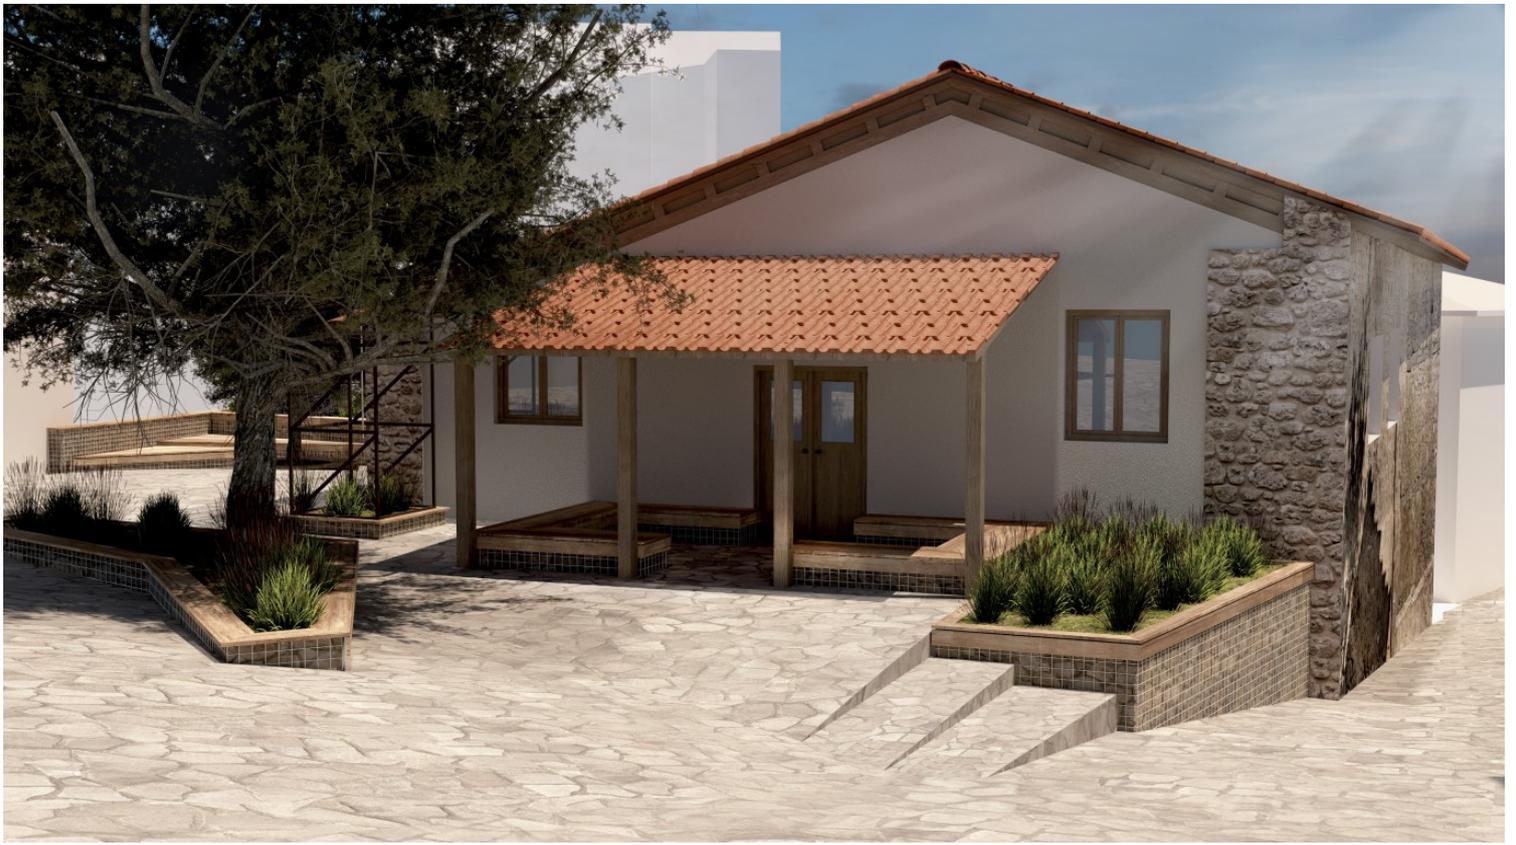
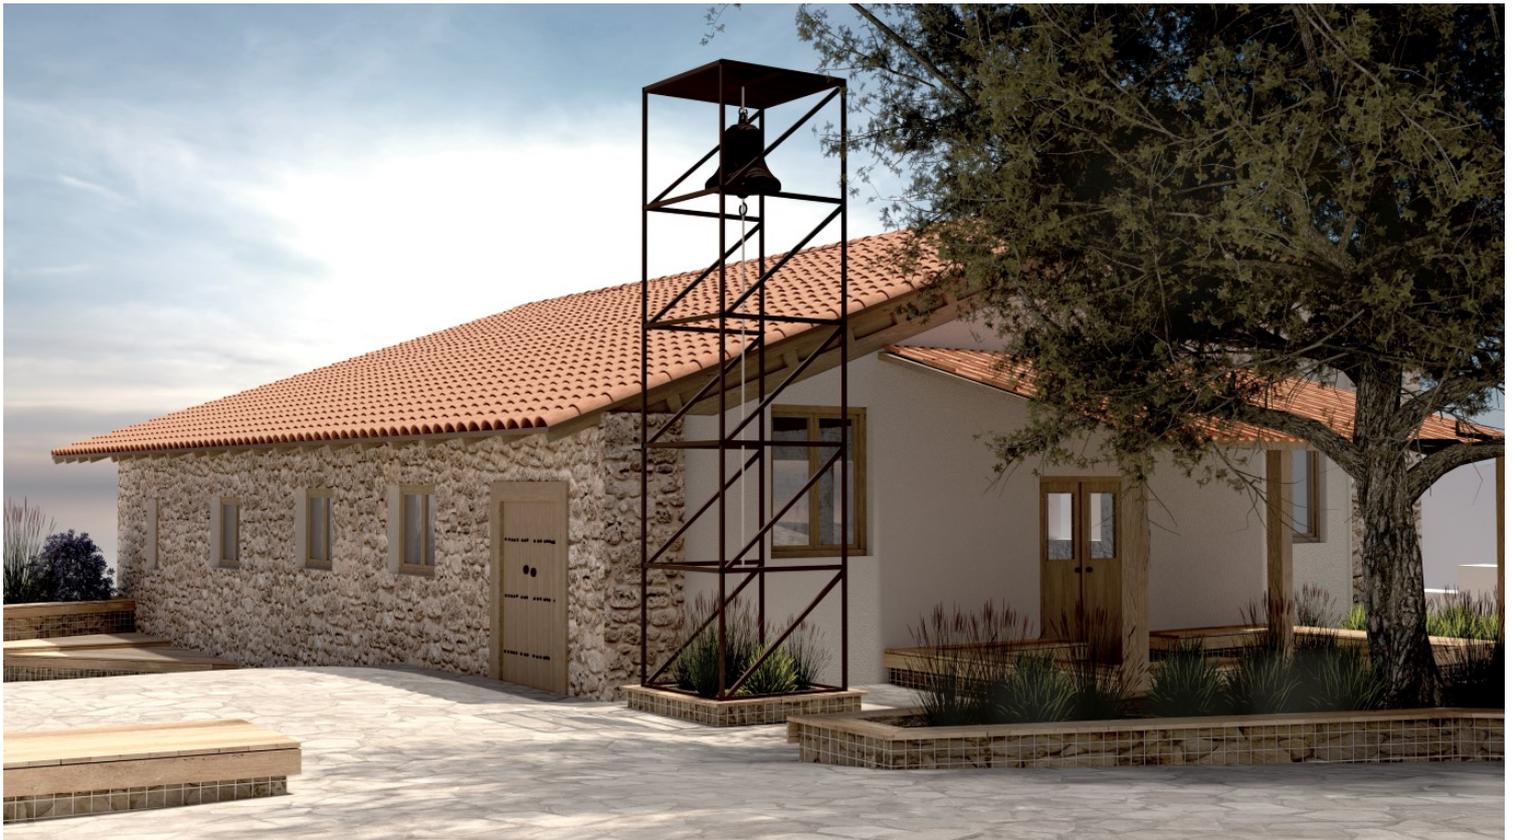
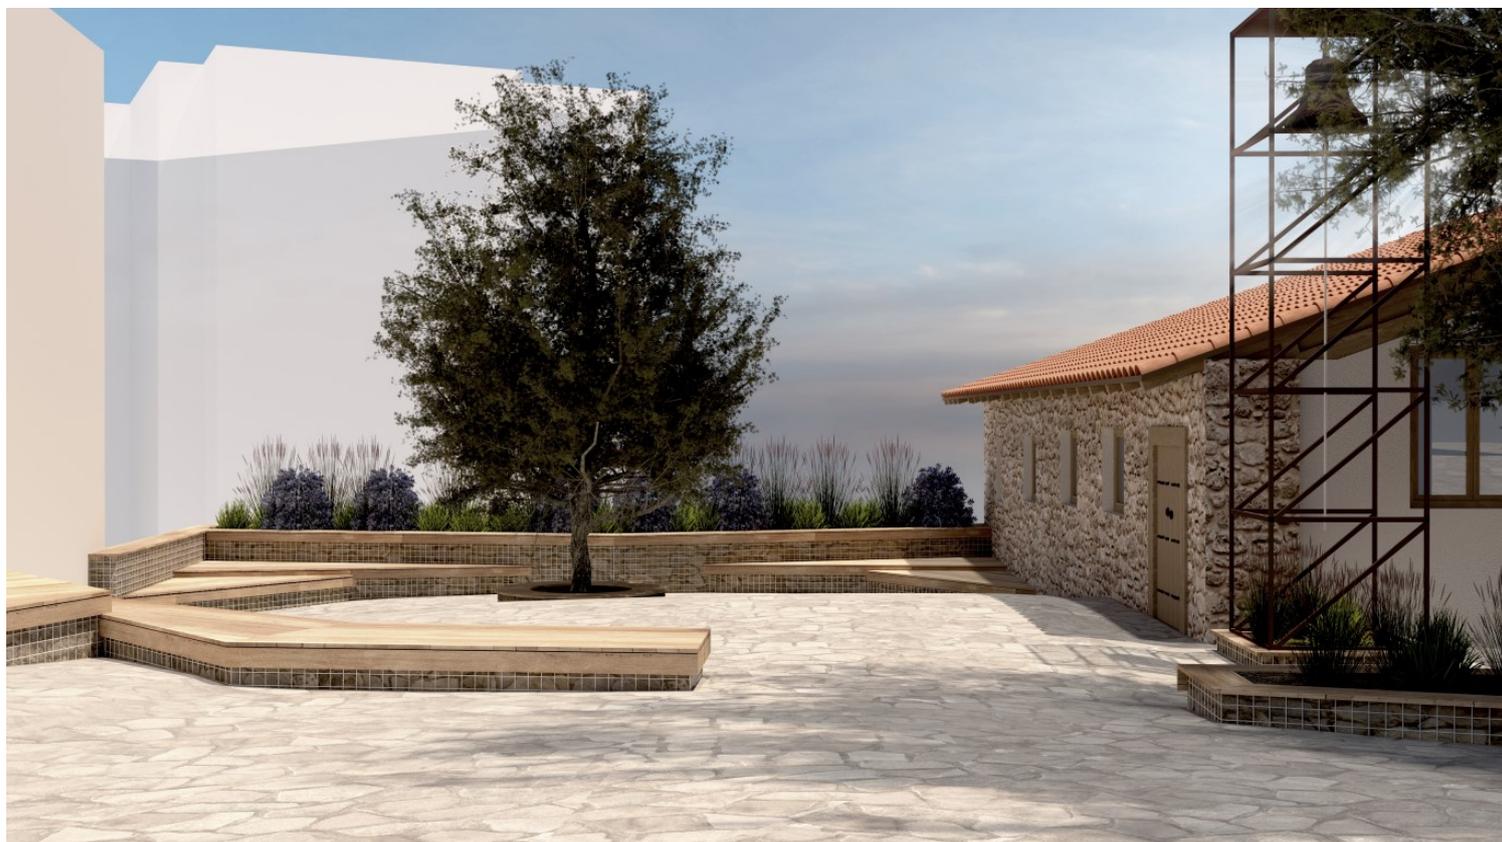
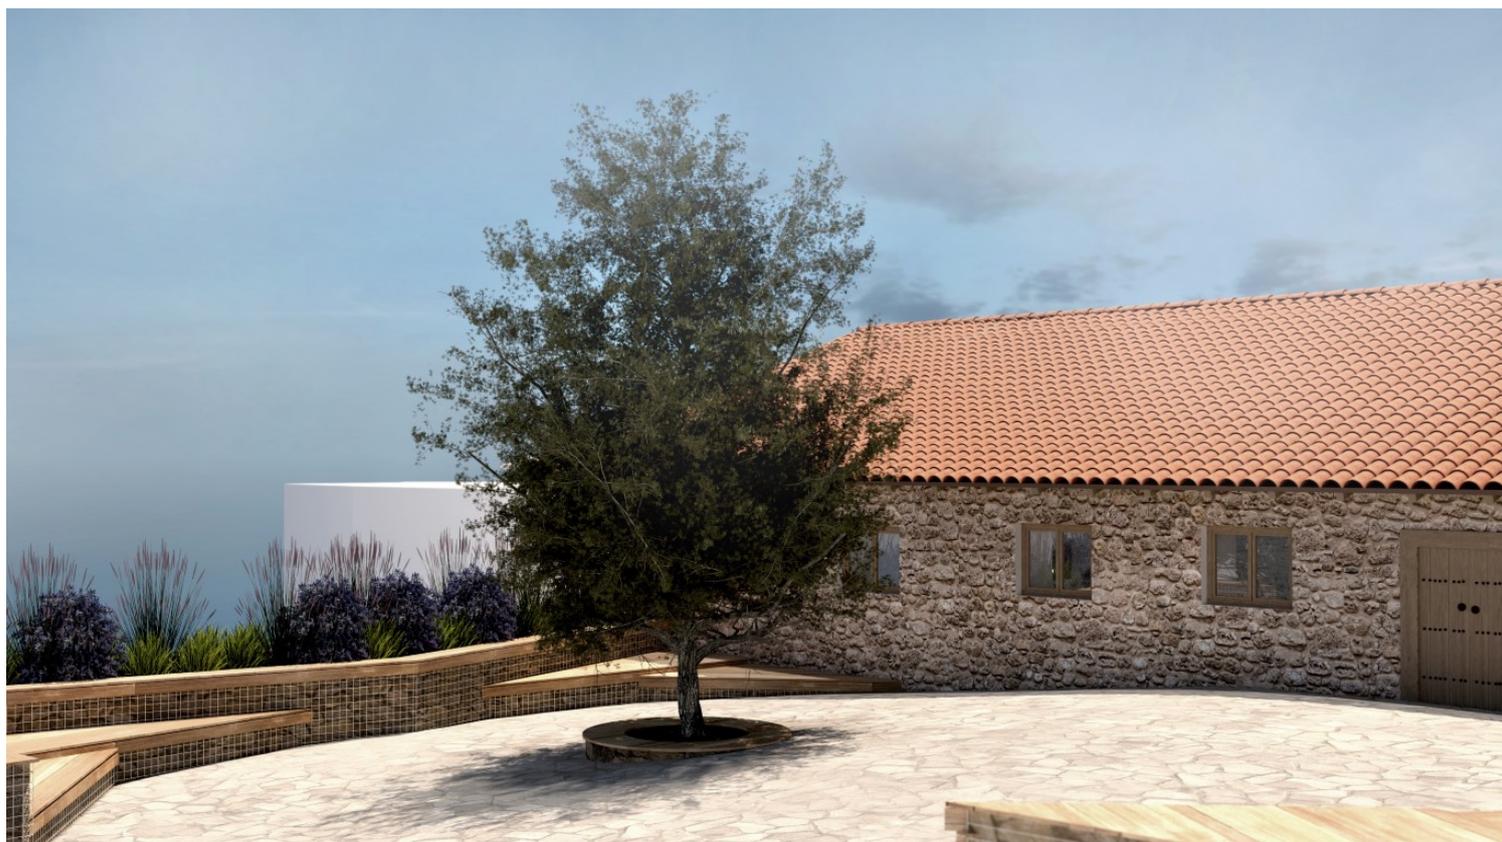
Όλες οι επεμβάσεις του αύλειου χώρου σχεδιάστηκαν στη βάση του σκεπτικού ότι κάθε μνημείο ορίζεται σύμφωνα με το άμεσο ή έμμεσο τοπίο που το περιβάλλει. Έτσι, υπήρξε μέριμνα ώστε ο νέος σχεδιασμός να έχει μια εναρμονισμένη γενική αισθητική και να μην προσβάλλει το μνημείο και τον γύρω ιστορικό του χώρο. Συγχρόνως, στάθηκε απαραίτητη η διαφοροποίηση και διάκριση των νέων στοιχείων από τα υφιστάμενα, ιστορικά μέρη του ναού.

Πιο συγκεκριμένα, ο αύλειος χώρος ανασχεδιάστηκε με τέτοιο τρόπο, ώστε να αποκτήσει μια νέα φιλόξενη μορφή, προσβάσιμη από όλες τις ηλικίες. Ιδιαίτερη έμφαση δόθηκε στην ενίσχυση του πρασίνου και την οργάνωση των καθιστικών, υπαίθριων χώρων. Βασικός άξονας των επεμβάσεων στάθηκε η ανάγκη δημιουργίας νέων χαράξεων με τέτοιο τρόπο ώστε να κατευθύνουν τον επισκέπτη και να τον έλκουν είτε προς το εσωτερικό του ναού, είτε προς τον αύλειο χώρο της δυτικής και βόρειας πλευράς του οικοπέδου.
